Estudo de caso: bioengenharia de solos em segmento de margem do Arroio Viúva Tereza no município de São Lourenço do Sul - Rio Grande do Sul

BR-116/RS; Bioengenharia de solos; Arroio Viúva Tereza

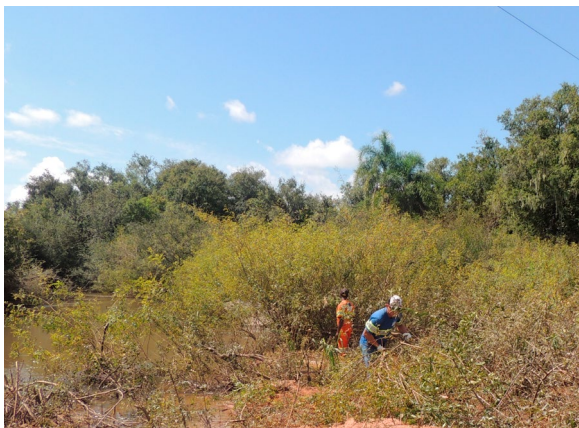
Figura 2: Coleta de ramos de *Phyllanthus sellowianus* no arroio Evaristo para a confecção dos feixes vivos. Coord. UTM: 399596/6567653 – 22S. Março 2014

Após as definições de método e espécies a serem utilizados, foram identificados, selecionados e separados os materiais de origem vegetal disponíveis ao longo da obra necessários para a execução do projeto, como troncos de eucaliptos e de jerivás provenientes de áreas de supressão de vegetação para compor a Parede Krainer, bambus para formação das tramas de fixação da esteira viva e ramos de *Phyllanthus sellowianus* para compor a esteira viva. A fase inicial de execução do projeto consistiu na coleta dos ramos de *Phyllanthus sellowianus* (Figura 2) com 1,5 a 2 m de altura, encontrados abundantemente nas margens do arroio

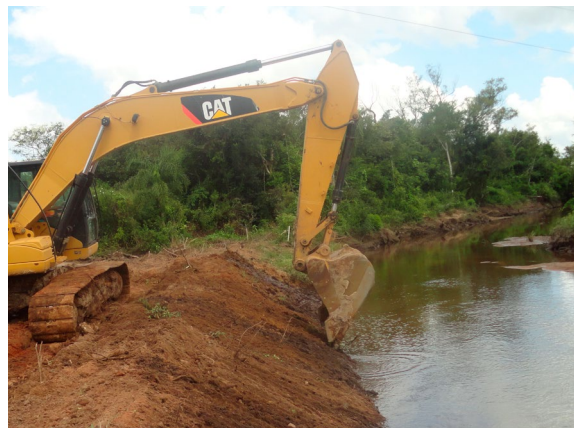
Figura 3: Conformação das margens do arroio Viúva Tereza, em ângulo de 45°. Coord. UTM: 399596/6567653 – 22S. Março 2014

Evaristo, no km 429 da BR-116/RS, no município de Cristal/RS. Os ramos foram deixados em contato com a água para não ocorrer perda de vitalidade até o momento do plantio. Posteriormente deu-se início a conformação das margens do arroio Viúva Tereza, em um ângulo de repouso (45° ou maior) para impedir a movimentação de solo (Figura 3).

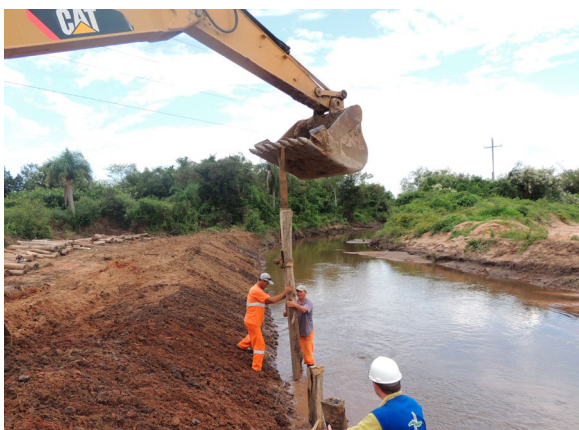
Figura 4: Estacas de eucalipto sendo cravadas na margem do arroio Viúva Tereza – construção da Parede Krainer. Coord. UTM: 399596/6567653 – 22S. Março 2014

Após iniciou-se a construção da Parede Krainer, composta por uma fileira de estacas de eucalipto de 2 m cravadas verticalmente no solo, com espaçamento de 1,5 m entre si, para posteriormente receber as toras sobrepostas longitudinalmente ao talude e, a esteira viva. O plantio de estacas, ou o uso de feixes vivos em associação com revestimento inerte serve para acelerar e garantir a estabilidade das margens no futuro e para melhorar o aspecto estético (DURLO e SUTILI, 2005). Para construção da esteira viva, os ramos de *Phyllanthus sellowianus* foram dispostos verticalmente no talude, com a base em contato com a água e fixados na margem do arroio com o uso de tramas de bambus presas nas estacas cravadas no solo. Na sequência são apresentadas as fotos da construção da Parede Krainer no local.

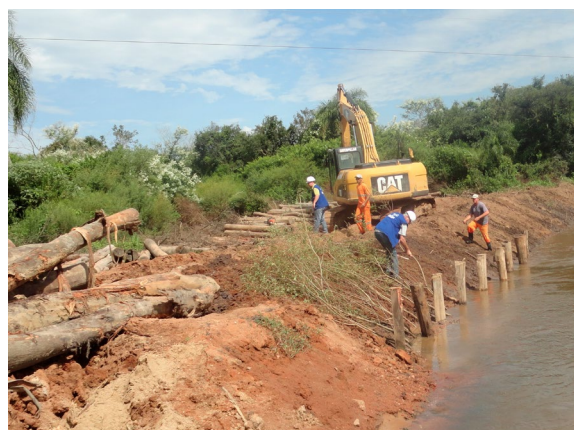
Figura 5: Disposição dos ramos de *Phyllanthus sellowianus* como feixes vivos entre as toras de madeira. Arroio Viúva Tereza. Coord. UTM: 399596/6567653 – 22S. Março 2014

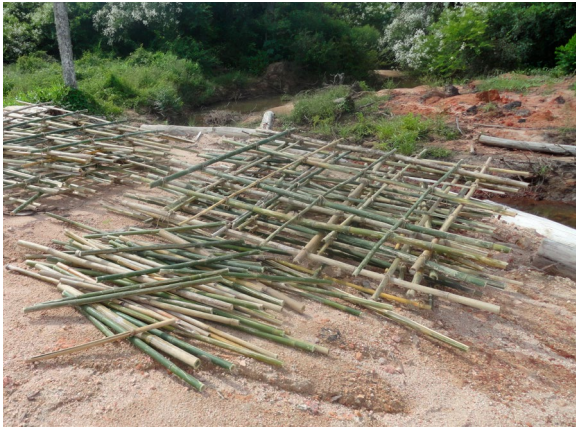
Figura 6: Confeção das tramas de bambu para fixação dos feixes vivos. Arroio Viúva Tereza. Coord. UTM: 399596/6567653 – 22S. Março 2014

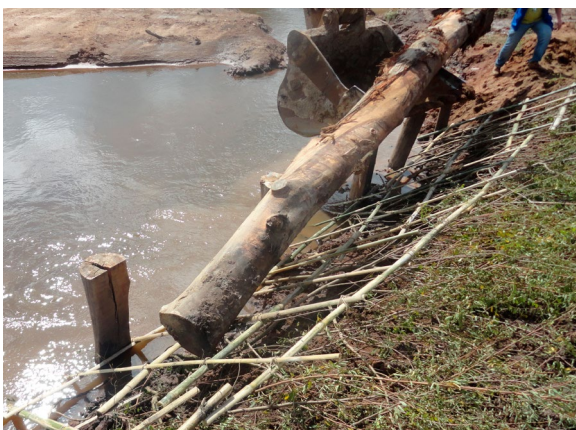
Figura 8: Tora de eucalipto sendo disposta longitudinalmente à margem do arroio Viúva Tereza. Coord. UTM: 397786/ 6530260 – 22S. Março 2014

Para Durlo e Sutili (2005), o revestimento das margens com madeira, blocos de pedras ou sua combinação tem por finalidade organizar e fixar materiais de maneira a conseguir o máximo de estabilidade e proteção física imediata. Nesse sentido, foram sobrepostas duas toras longitudinalmente à base das estacas de *Phyllanthus sellowianus* e amarradas às toras verticais, para não flutuarem com o aumento do nível do arroio (Figura 8 e Figura 9). Após dispostos e fixados, os ramos de *Phyllanthus sellowianus* foram cobertos com uma fina camada de solo para auxiliar no enraizamento (Figura 10 e Figura 11). Posteriormente a verificação da cheia do arroio e arraste de duas toras que não foram amarradas à estrutura, foram dispostas pedras na base do talude para promover maior resistência ao fluxo de água e evitar o desabamento das margens (Figura 12 e Figura 13).

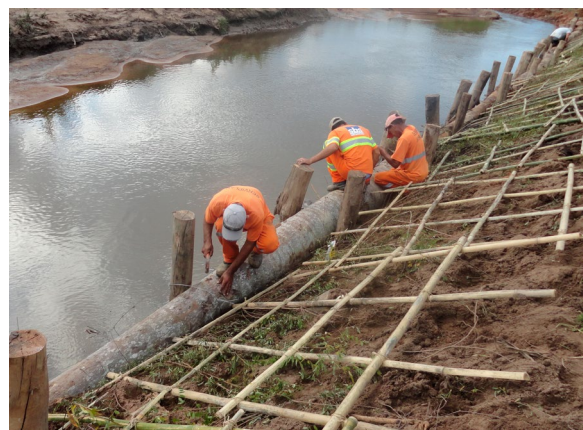
Figura 9: Amarração das toras para melhor fixação. Arroio Viúva Tereza. Coord. UTM: 397786/ 6530260 – 22S. Março 2014

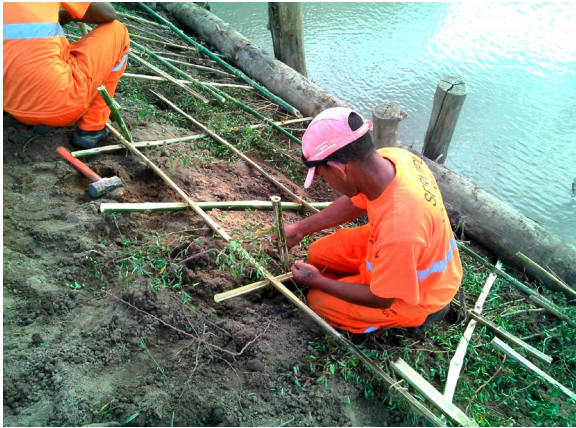
Figura 10: Fixação das tramas de bambu. Arroio Viúva Tereza. Coord. UTM: 397786/ 6530260 – 22S. Março 2014

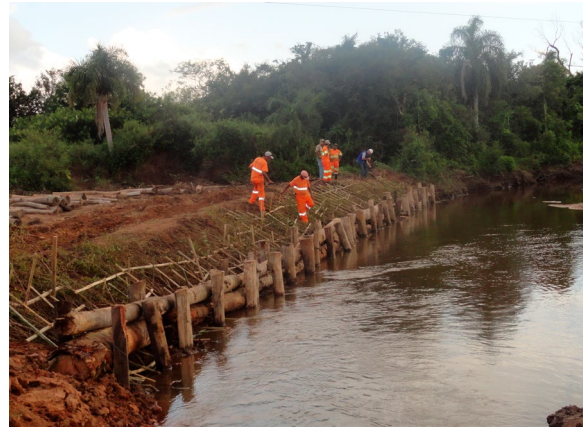
Figura 11: Projeto de bioengenharia de solos em conclusão. Arroio Viúva Tereza. Coord. UTM: 397786/ 6530260 – 22S. Março 2014

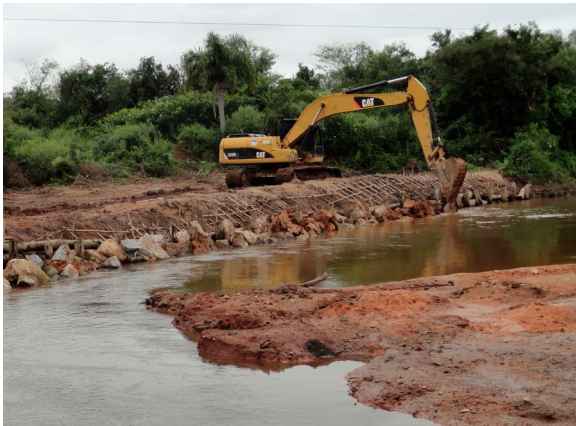
Figura 12: Pedras alocadas na margem após a conclusão do projeto de bioengenharia de solos. Arroio Viúva Tereza. Coord. UTM: 397786/ 6530260 – 22S. Março 2014

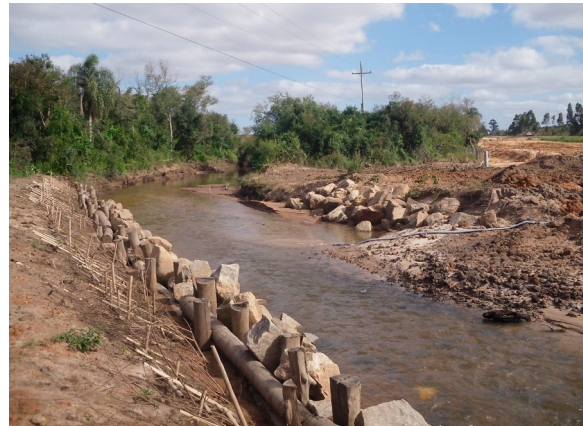
Figura 13: Pedras alocadas na margem. Arroio Viúva Tereza. Coord. UTM: 397786/6530260 – 22S. Abril 2014

Dois meses após a conclusão do projeto de bioengenharia de solos verificou-se o início da brotação dos ramos de *Phyllanthus sellowianus*, como pode ser visto na Figura 13. Conforme Durlo e Sutili (2005), essa espécie se reproduz vegetativamente muito bem, o que pode ser demonstrado pela sua capacidade de pega e por providenciar um grande número de raízes logo após o plantio, revelando um enraizamento denso. A espécie mostrou ser tanto flexível, como resistente à danos, características muito importantes no ambiente fluvial. O porte arbustivo, a capacidade de inclinar-se durante as cheias e de sobreviver longos períodos de submersão a torna especialmente adequada às áreas mais próximas ao nível da água.

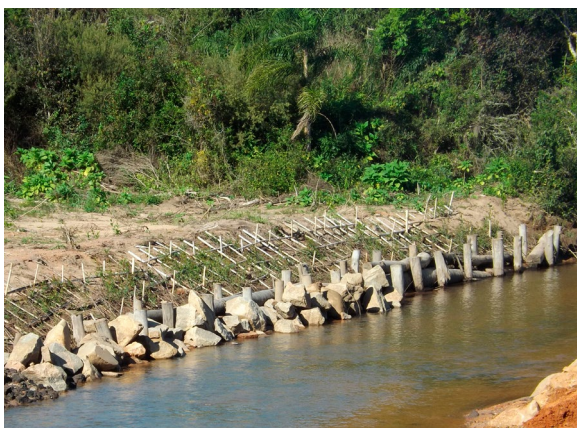
Figura 14: Desenvolvimento dos ramos de *Phyllanthus sellowianus*. Arroio Viúva Tereza. Coord. UTM: 397786/6530260 – 22S. Junho 2014

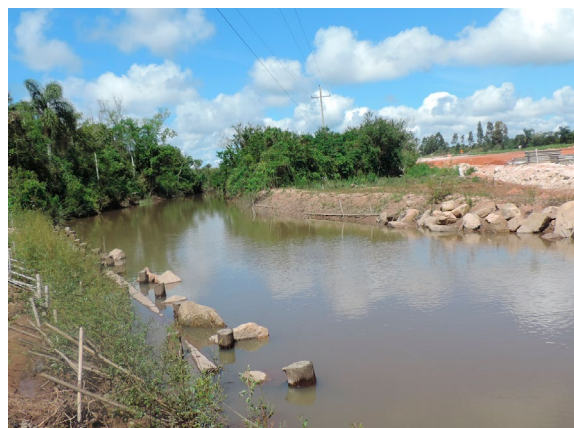
Na margem do arroio onde a Parede Krainer foi instalada não houve processo erosivo e a bioengenharia de solos se manteve estabilizada ao longo do tempo. No entanto, no canal meandrante do arroio devido as curvas, nas frequentes cheias, o material orgânico acabou sendo arrastado, dificultando o estabelecimento da vegetação e consequente estabilização deste local. No entanto, com o passar do tempo verificou-se o estabelecimento da regeneração natural da vegetação nesta área, contribuindo na estabilização do terreno. O registro fotográfico apresentado na sequência mostra o desenvolvimento da vegetação e situação do projeto de bioengenharia na margem do arroio Viúva Tereza nos meses seguintes a implantação.

Figura 15: Desenvolvimento dos ramos de *Phyllanthus sellowianus* e situação do projeto de bioengenharia de solos em momento de cheia do arroio. Coord. UTM: 397786/6530260 – 22S. Outubro 2014

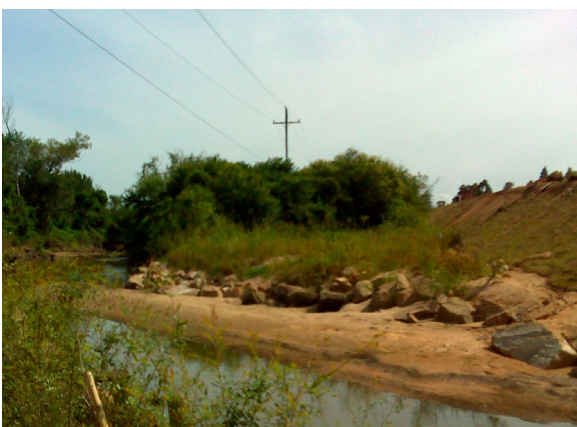
Figura 16: Desenvolvimento dos ramos de *Phyllanthus sellowianus*. Arroio Viúva Tereza. Coord. UTM: 397786/6530260 – 22S. Fevereiro 2015

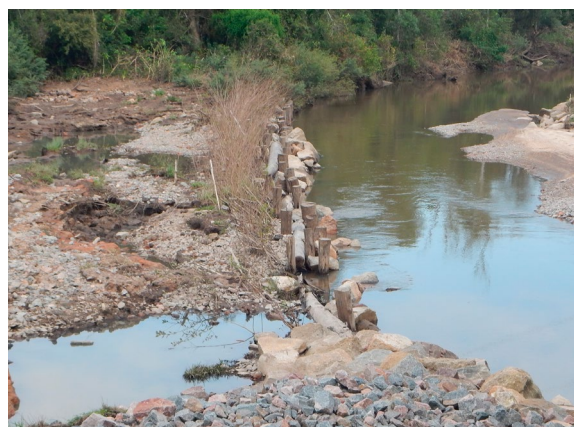
Figura 17: Desenvolvimento dos ramos de *Phyllanthus sellowianus*. Arroio Viúva Tereza. Coord. UTM: 397786/6530260 – 22S. Outubro 2015

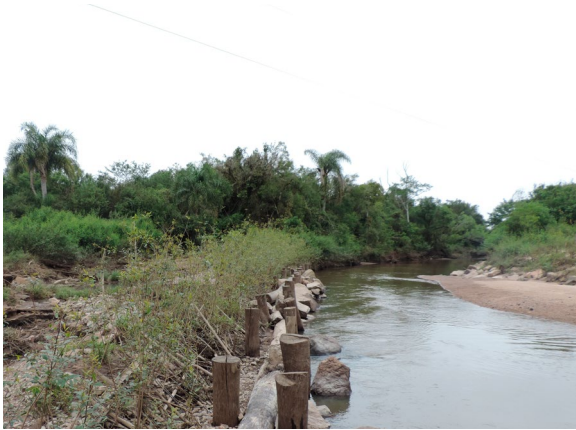
Figura 18: Área adjacente a Parede Krainer com instalação de vegetação inicial e bioengenharia de solos estável. Arroio Viúva Tereza. Coord. UTM: 397786/6530260 – 22S. Fevereiro 2016

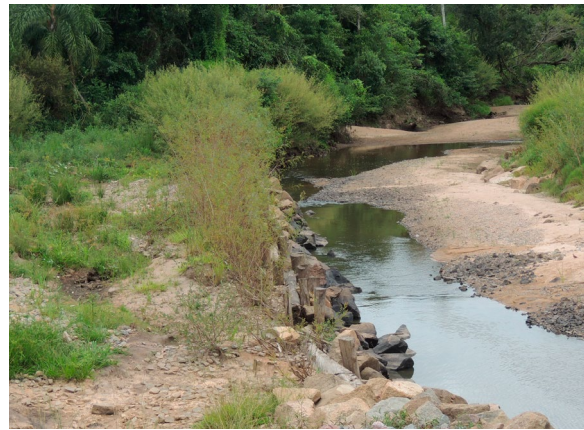
Figura 19: Desenvolvimento dos ramos de *Phyllanthus sellowianus*. Arroio Viúva Tereza. Coord. UTM: 397786/6530260 – 22S. Fevereiro 2016

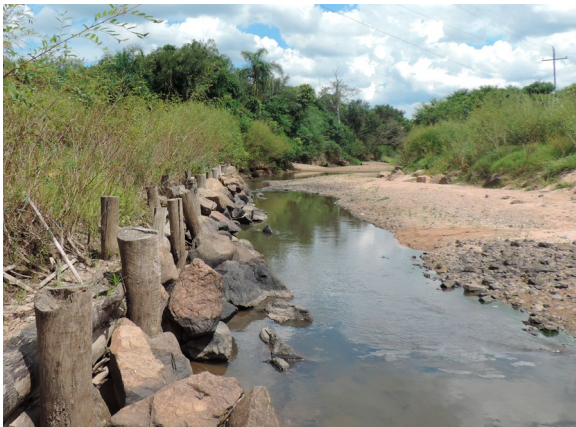
Figura 20: Desenvolvimento dos ramos de *Phyllanthus sellowianus* e situação do projeto de bioengenharia de solos. Arroio Viúva Tereza. Coord. UTM: 397786/6530260 – 22S. Dezembro 2016

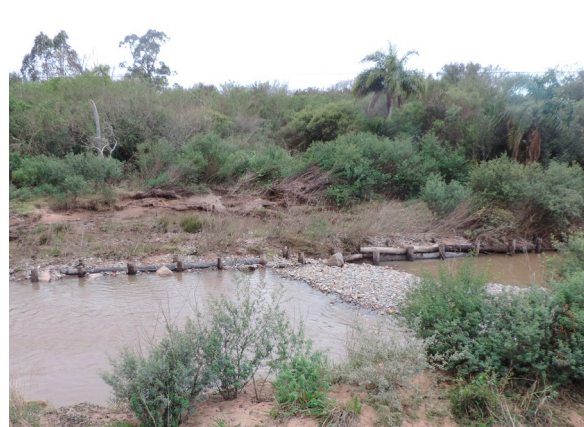
Figura 21: Área adjacente a Parede Krainer com instalação de vegetação inicial e bioengenharia de solos estável. Arroio Viúva Tereza. Coord. UTM: 397786/6530260 – 22S. Janeiro 2017

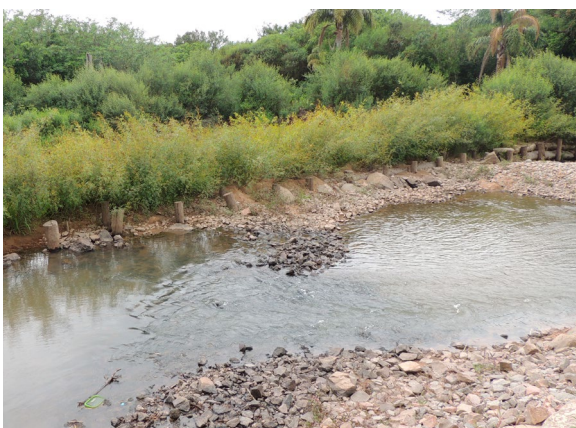
Figura 22: Situação do projeto de bioengenharia de solos. Coord. Arroio Viúva Tereza. UTM: 397786/6530260 – 22S. Março 2017

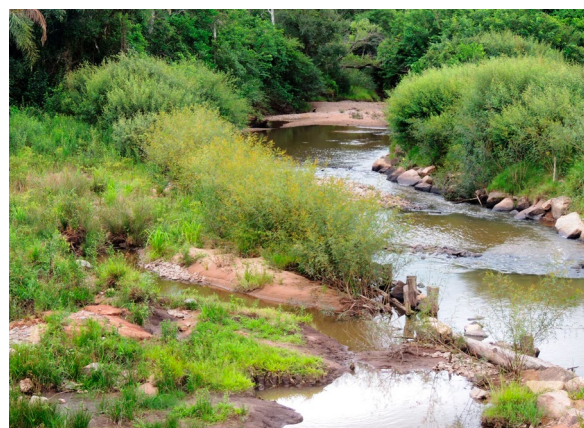
Figura 23: Situação do projeto de bioengenharia de solos. Arroio Viúva Tereza. Coord. UTM: 397786/6530260 – 22S. Junho 2017
